モニター地点	建物構造	建築年	建物階数	設置階	固定場所
茨城県	木造	2015	2	2	床

地震計測日時：2020/04/12 00:44 建物の揺れ：震度4 (3.9)

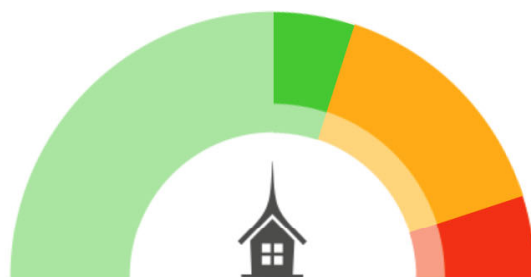
健全

層間変形角を使用した健全性判定です。構造体は健全です。細高い家具が転倒し、棚からの落下物も多く発生した可能性があります。

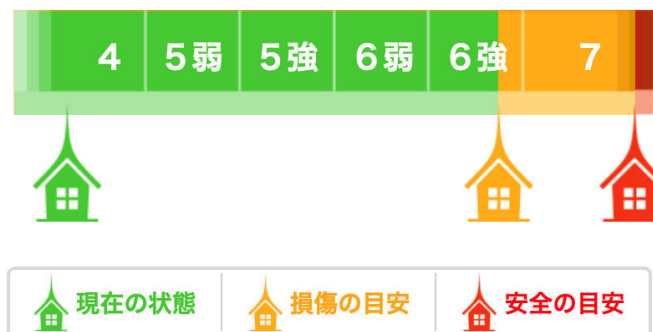
この建物は  
震度6強まで健全です

※1階床位置での推定震度

この建物が健全性を維持する震度の目安です。建物の特性と地震の揺れのタイプによって変動しますので継続した計測が必要です。
