| モニター地点 | 建物構造 | 建築年 | 建物階数 | 設置階 | 固定場所 |
| 茨城県 | 木造 | 2018 | 2 | 2 | 壁 |

地震計測日時：2020/08/30 14:37 建物の揺れ：震度4(4.3)

健全性判定

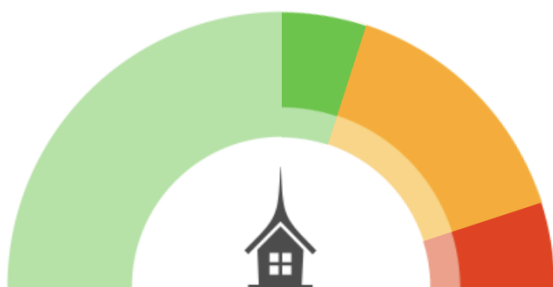
健全

層間変形角を使用した健全性判定です。構造体は健全です。固定されていない家具が転倒し、外壁落下の危険性があります。

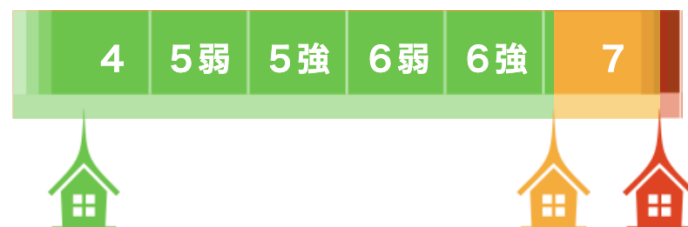
損傷限界震度

この建物は
震度7まで健全です

この建物が健全性を維持する震度の目安です。建物の特性と地震の揺れのタイプによって変動しますので継続した計測が必要です。
