モニター地点	建物構造	建築年	建物階数	設置階	固定場所
茨城県	木造	2007	2	2	壁

地震計測日時：2020/11/22 19:06

### 健全性判定

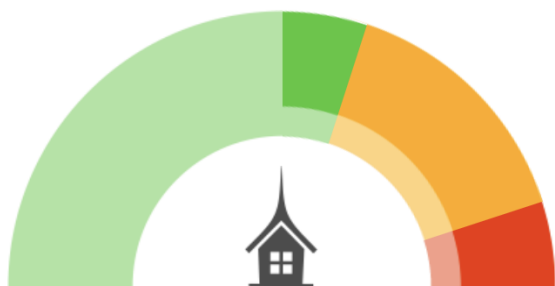
健全

層間変形角を使用した健全性判定です。構造体は健全です。固定されていない家具が転倒し、外壁落下の危険性があります。

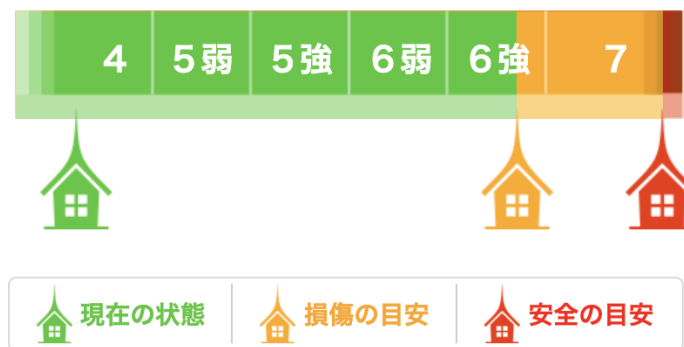
この建物は  
震度6強まで健全です

※1階床位置での推定震度

この建物が健全性を維持する震度の目安です。建物の特性と地震の揺れのタイプによって変動しますので継続した計測が必要です。
