モニター地点	建物構造	建築年	建物階数	設置階	固定場所
茨城県	木造	1970	2	2	壁

地震計測日時：2020/11/22 19:06 建物の揺れ：震度4(4.3)

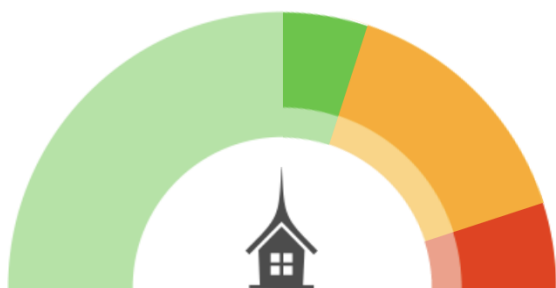
健全

層間変形角を使用した健全性判定です。構造体は健全です。細高い家具が転倒し、棚からの落下物も多く発生した可能性があります。

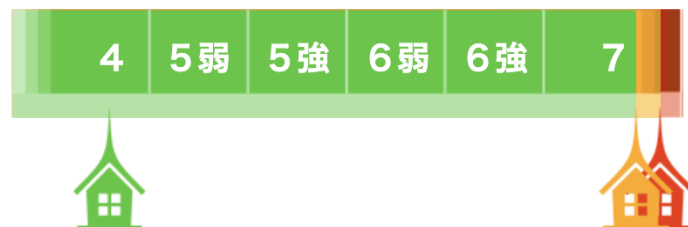
この建物は  
震度7まで健全です

この建物が健全性を維持する震度の目安です。建物の特性と地震の揺れのタイプによって変動しますので 継続した計測が必要です。
