モニター地点	建物構造	建築年	建物階数	設置階	固定場所
茨城県	木造	2008	2	2	床

地震計測日時：2020/11/22 19:06 建物の揺れ：震度4 (4.0)

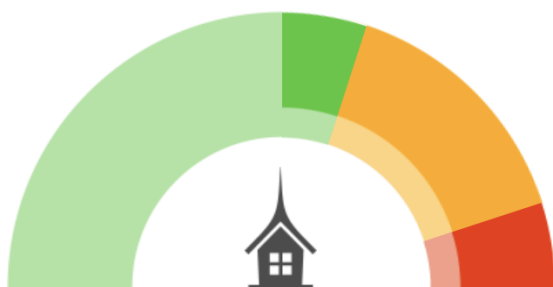
健全性判定

健全

層間変形角を使用した健全性判定です。構造体は健全です。細高い家具が転倒し、棚からの落下物も多く発生した可能性があります。

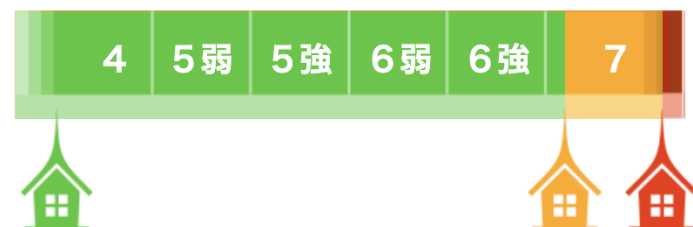
損傷限界震度

この建物は
震度7まで健全です

この建物が健全性を維持する震度の目安です。建物の特性と地震の揺れのタイプによって変動しますので継続した計測が必要です。
