モニター地点	建物構造	建築年	建物階数	設置階	固定場所
茨城県	木造	1988	2	2	壁

地震計測日時：2020/12/17 16:42 建物の揺れ：震度4(3.7)

### 健全性判定

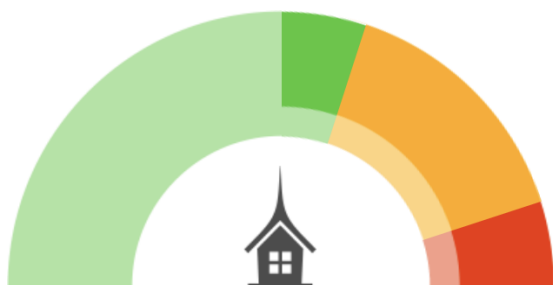
健全

層間変形角を使用した健全性判定です。構造体は健全です。固定されていない家具が転倒し、外壁落下の危険性があります。

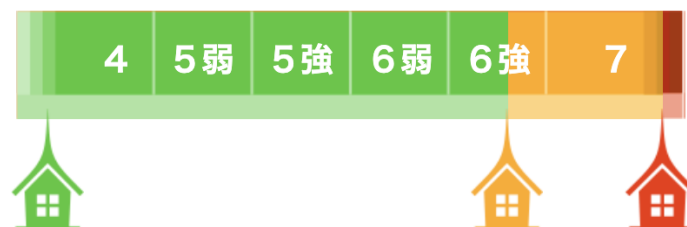
この建物は  
震度6強まで健全です

この建物が健全性を維持する震度の目安です。建物の特性と地震の揺れのタイプによって変動しますので継続した計測が必要です。
