モニター地点	建物構造	建築年	建物階数	設置階	固定場所
茨城県	木造	2007	2	2	壁

地震計測日時：2020/12/17 16:42 建物の揺れ：震度4 (3.6)

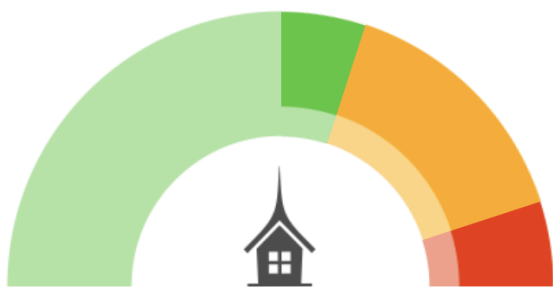
健全性判定

健全

層間変形角を使用した健全性判定です。構造体は健全です。細高い家具が転倒し、棚からの落下物も多く発生した可能性があります。

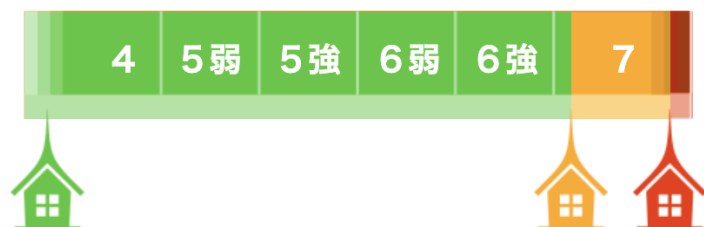
損傷限界震度

この建物は
震度7まで健全です

この建物が健全性を維持する震度の目安です。建物の特性と地震の揺れのタイプによって変動しますので継続した計測が必要です。
