モニター地点	建物構造	建築年	建物階数	設置階	固定場所
埼玉県	RC造	2013	14	12	壁

地震計測日時：2021/02/13 23:08

健全性判定

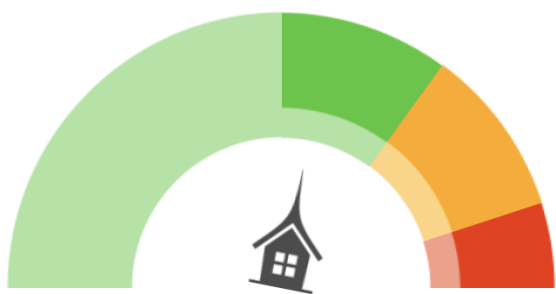
建物の揺れ：震度5強(5.0)

健全

層間変形角を使用した健全性判定です。構造体は健全です。細高い家具が転倒し、棚からの落下物も多く発生した可能性があります。

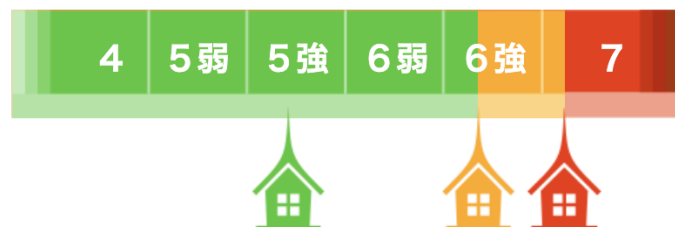
この建物は
震度6強まで健全です

この建物が健全性を維持する震度の目安です。建物の特性と地震の揺れのタイプによって変動しますので継続した計測が必要です。
