モニター地点	建物構造	建築年	建物階数	設置階	固定場所
茨城県	木造	1988	2	2	壁

地震計測日時：2021/02/13 23:08

建物の揺れ：震度5弱(4.7)

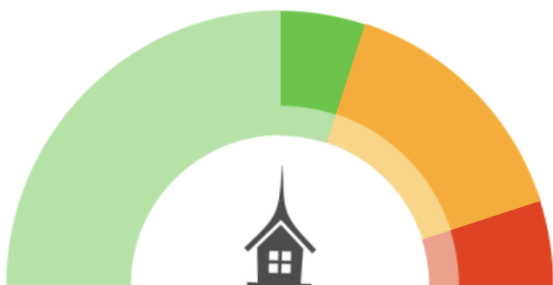
健全性判定

健全

層間変形角を使用した健全性判定です。構造体は健全です。固定されていない家具が転倒し、外壁落下の危険性があります。

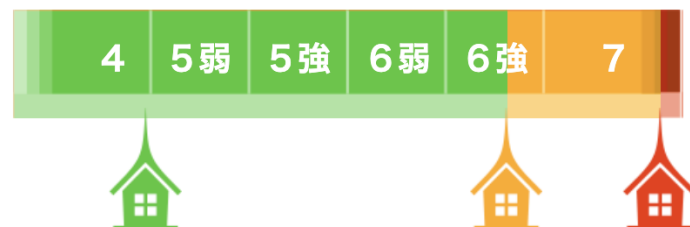
損傷限界震度

この建物は
震度6強まで健全です

この建物が健全性を維持する震度の目安です。建物の特性と地震の揺れのタイプによって変動しますので継続した計測が必要です。
