モニター地点	建物構造	建築年	建物階数	設置階	固定場所
栃木県	RC造	1989	5	5	壁

地震計測日時：2021/02/13 23:08

建物の揺れ：震度5弱(4.5)

### 健全性判定

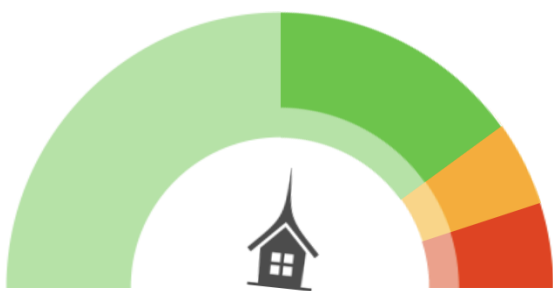
健全

層間変形角を使用した健全性判定です。構造体は健全です。固定されていない家具が転倒し、外壁落下の危険性があります。

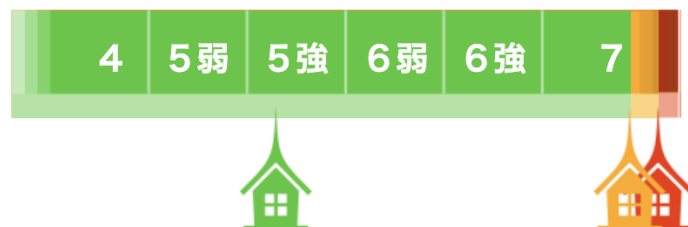
この建物は  
震度7まで健全です

この建物が健全性を維持する震度の目安です。建物の特性と地震の揺れのタイプによって変動しますので継続した計測が必要です。
