地震計測日時：2021/03/16 04:56 建物の揺れ：震度4 (3.5)

健全性判定

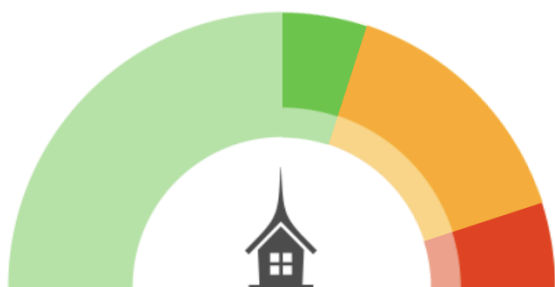
健全

層間変形角を使用した健全性判定です。構造体は健全です。細高い家具が転倒し、棚からの落下物も多く発生した可能性があります。

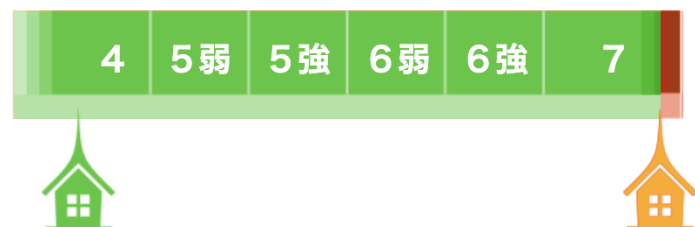
損傷限界震度

この建物は
震度7まで健全です

この建物が健全性を維持する震度の目安です。建物の特性と地震の揺れのタイプによって変動しますので継続した計測が必要です。
