モニター地点	建物構造	建築年	建物階数	設置階	固定場所
茨城県	木造	2007	2	2	壁

地震計測日時：2021/03/16 04:56

建物の揺れ：震度4(4.1)

健全性判定

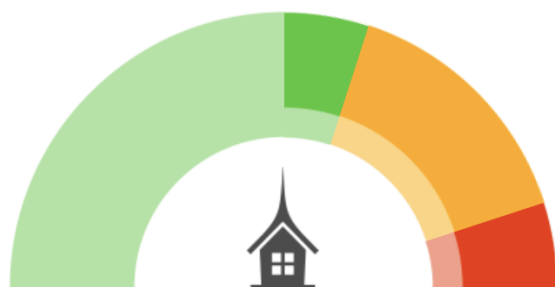
健全

層間変形角を使用した健全性判定です。構造体は健全です。細高い家具が転倒し、棚からの落下物も多く発生した可能性があります。

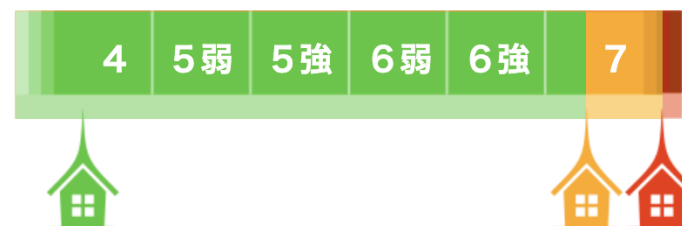
損傷限界震度

この建物は
震度7まで健全です

この建物が健全性を維持する震度の目安です。建物の特性と地震の揺れのタイプによって変動しますので継続した計測が必要です。
