モニター地点	建物構造	建築年	建物階数	設置階	固定場所
茨城県	木造	2020	2	2	壁

地震計測日時：2021/03/16 04:56 建物の揺れ：震度4(3.6)

健全性判定

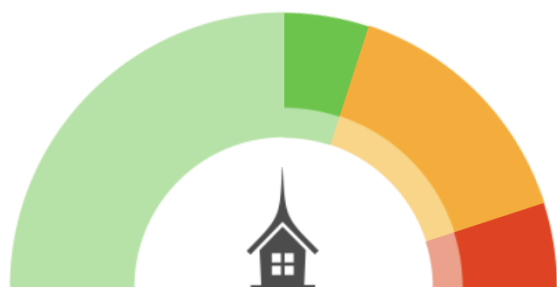
健全

層間変形角を使用した健全性判定です。構造体は健全です。不安定な置物の転倒や、棚などから軽微な落下物が発生した可能性があります。

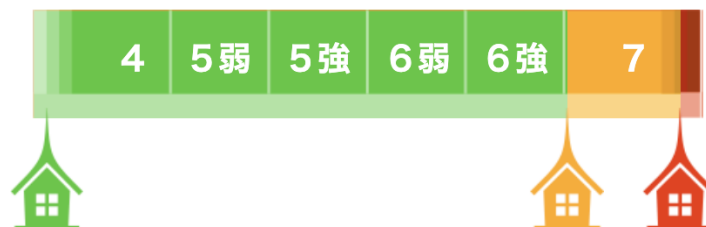
損傷限界震度

この建物は
震度7まで健全です

この建物が健全性を維持する震度の目安です。建物の特性と地震の揺れのタイプによって変動しますので継続した計測が必要です。
