モニター地点	建物構造	建築年	建物階数	設置階	固定場所
茨城県	W	2007	2	2	壁

地震計測日時：2021/03/20 18:10 建物の揺れ：震度4(4.0)

健全性判定

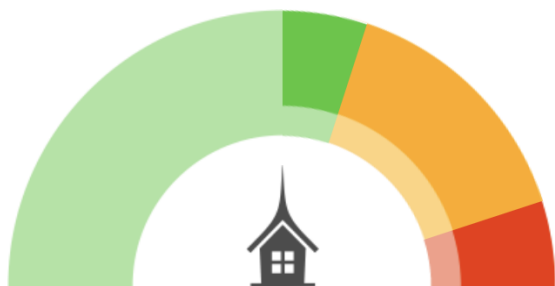
健全

層間変形角を使用した健全性判定です。構造体は健全です。細高い家具が転倒し、棚からの落下物も多く発生した可能性があります。

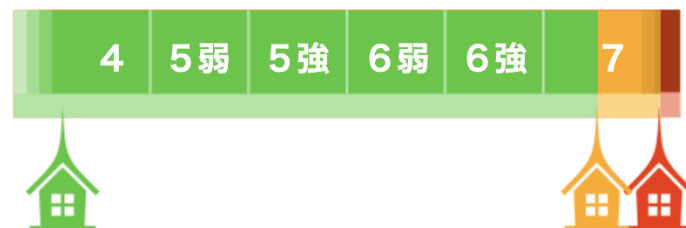
この建物は
震度7まで健全です

この建物が健全性を維持する震度の目安です。建物の特性と地震の揺れのタイプによって変動しますので継続した計測が必要です。
