| モニター地点 | 建物構造 | 建築年 | 建物階数 | 設置階 | 固定場所 |
| 茨城県 | W | 1970 | 2 | 2 | 柱 |

地震計測日時：2021/03/20 18:10 建物の揺れ：震度4(4.1)

健全性判定

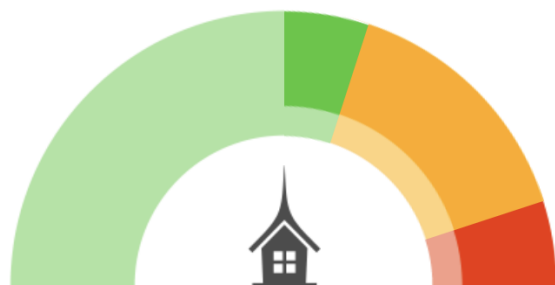
健全

層間変形角を使用した健全性判定です。構造体は健全です。不安定な置物の転倒や、棚などから軽微な落下物が発生した可能性があります。

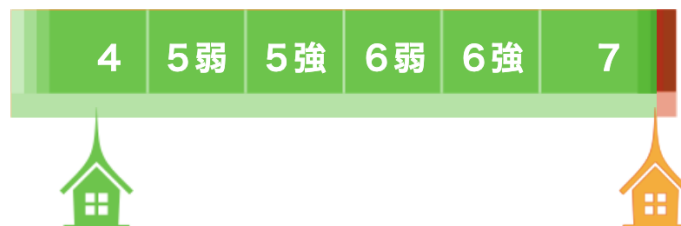
損傷限界震度

この建物は
震度7まで健全です

この建物が健全性を維持する震度の目安です。建物の特性と地震の揺れのタイプによって変動しますので継続した計測が必要です。
