モニター地点	建物構造	建築年	建物階数	設置階	固定場所
茨城県	W	2009	2	2	壁

地震計測日時：2021/03/20 18:10 建物の揺れ：震度4(4.2)

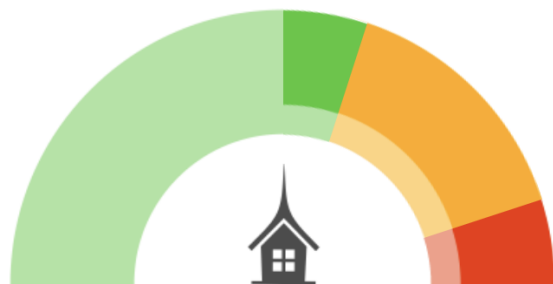
健全

層間変形角を使用した健全性判定です。構造体は健全です。細高い家具が転倒し、棚からの落下物も多く発生した可能性があります。

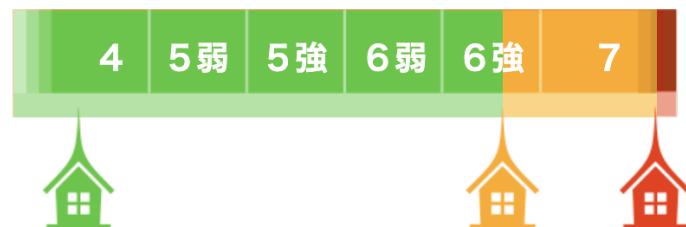
この建物は  
震度6強まで健全です

この建物が健全性を維持する震度の目安です。建物の特性と地震の揺れのタイプによって変動しますので継続した計測が必要です。
