モニター地点	建物構造	建築年	建物階数	設置階	固定場所
茨城県	W	2009	2	2	壁

地震計測日時：2021/08/27 05:49 建物の揺れ：震度4 (3.5)

健全性判定

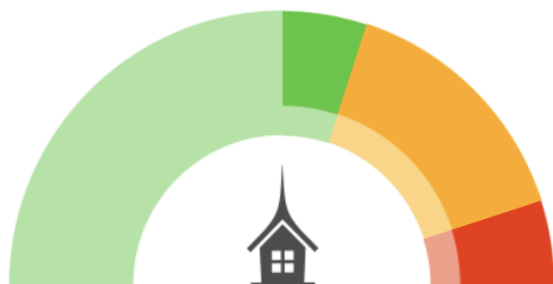
健全

層間変形角を使用した健全性判定です。構造体は健全です。不安定な置物の転倒や、棚などから軽微な落下物が発生した可能性があります。

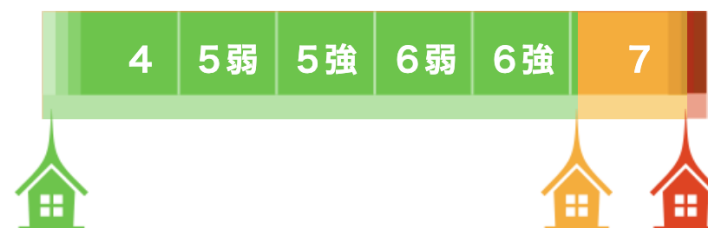
損傷限界震度

この建物は
震度7まで健全です

この建物が健全性を維持する震度の目安です。建物の特性と地震の揺れのタイプによって変動しますので継続した計測が必要です。
